REGISTRO DE FALLA

REGISTRO DE FALLA PRELIMINAR

| Nombre del Evento: | Falla en conexión de cables en subestación | | | OT: | Aviso |

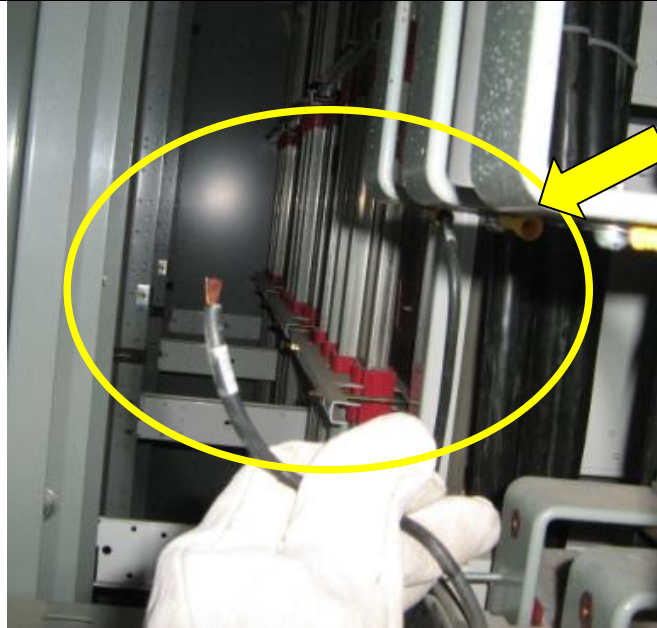
- Se encontró 3 cables sueltos en la cubículo de la alimentación del transformador.
- Cable suelto en protecciones de barraje del CCM.

Falta de torqueo y ponchado inadecuado en los cables conectados.

Cable suelto protección en CCM

Se realizo torqueo al cable de potencia y se poncharon cables desconectados. También se realizo reapreté de tornillos en los diferentes terminales de conexión del cubículo del MCC, interruptores entre otros.

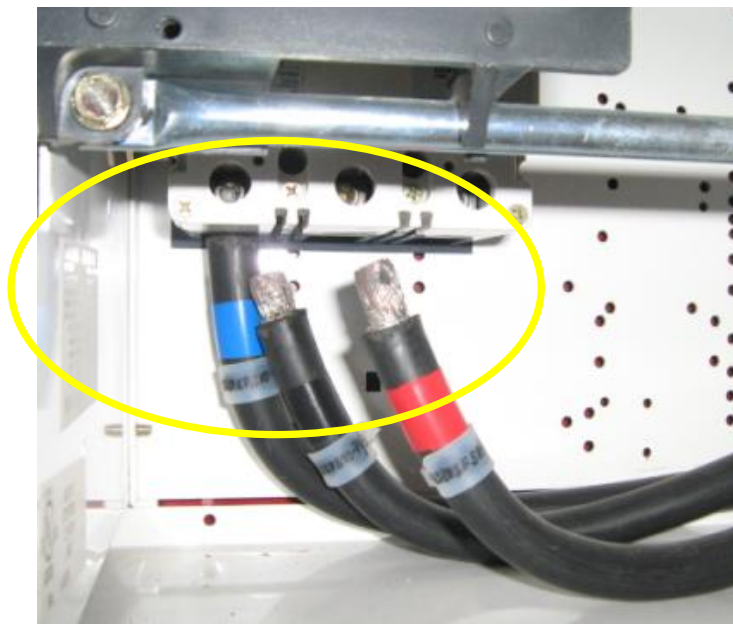
Cable de alimentación transformador 125 KVA
