REGISTRO DE FALLA

REGISTRO DE FALLA PRELIMINAR

Reporte:	Preliminar	<input checked="" type="checkbox"/>	Final	<input type="checkbox"/>	
Nombre del Evento:	Falla en conexión de cables en subestación		OT:	Aviso	
Preparado por:	William Murillo		Puesto de Trabajo:	Pre-Commissioning	
Equipo (TAG):	Subestación	Componente o ítem que falló	Cables eléctricos		
Fecha del Evento:	07 Nov. 2008	Hora Parada:	8:30 am	Holómetro equipo:	
Fecha de Arranque:		Hora Arranque:		Holómetro componente:	
Pérdidas de producción:	No hay	Pérdidas (\$):	Costo Repuesto	Ambiente:	No hay

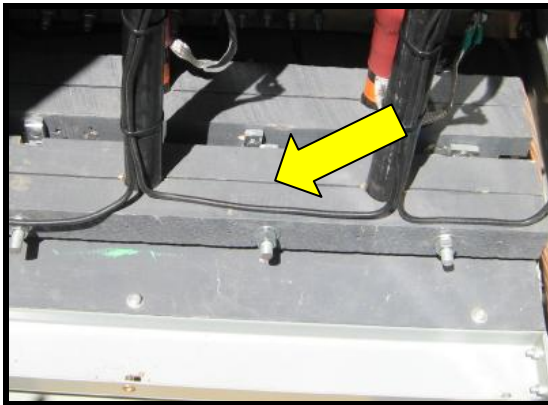
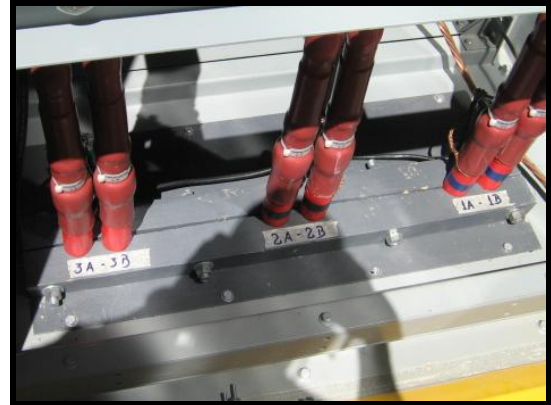
- Tornillos en cables de alta 23Kv sin estándar de manufactura y sin 3 hileras de rosca sobre saliendo en el tornillo.
- Bloques de madera dentro de cubículo de 23 Kv, esto es subestandar usar material combustible dentro de un equipo que esta propenso al calor NEC 430-97 Y NFPA 70E. También no proporciona hermeticidad al cubículo de 23 kv que puede en temporada de invierno entrar humedad y producirse un arco eléctrico.

Sello en madera en conexión de celdas de 23 kv y de 3.45 kv.

No se realizo cambio de tornillos dentro del transformador, se dejo un Punch Ítem para compra de tornillos y cambio en un futuro próximo.
No se realizo cambio de las maderas dentro de este cubículo, se deja reporte para que en un futuro se coloque el sellante adecuado.

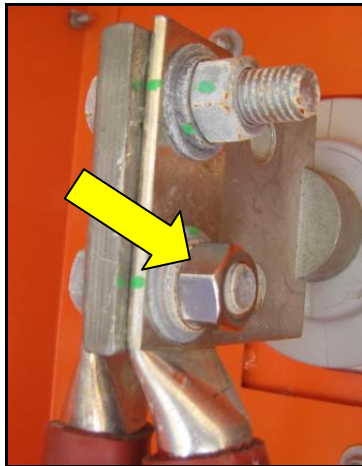
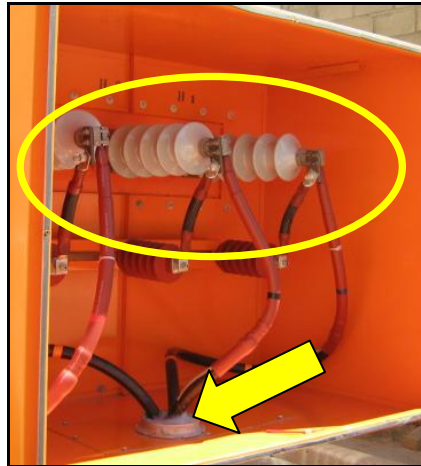
Tornillos inadecuados en la conexión del transformador, se requiere tornillos inoxidables
No se utilizó Espuma sellante dieléctrica para los cables de salida de los motores de 23 kv y transformador de 5 MVA

Cable con tornillos substandard (corto y oxidable) en cubículo de transformador de 5 MVA

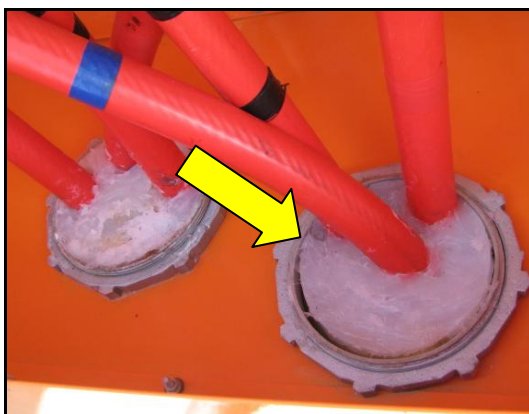
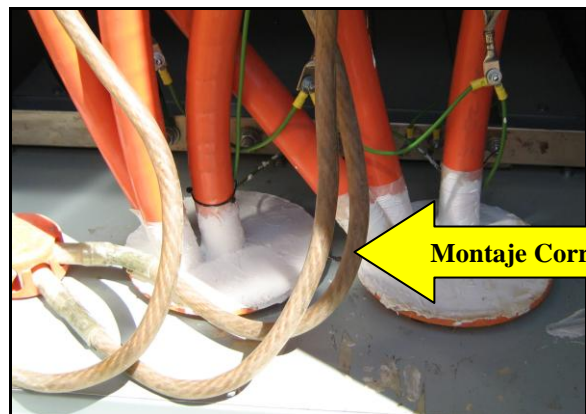
Cable de transformador 5 MVA con sello inapropiado.
