Lecciones Aprendidas Incidentes

INCIDENTE: Falla en conexión en transformadores de corriente en transformador auxiliar.

FECHA: 16 Abr 09

LUGAR: Termoelectrica.

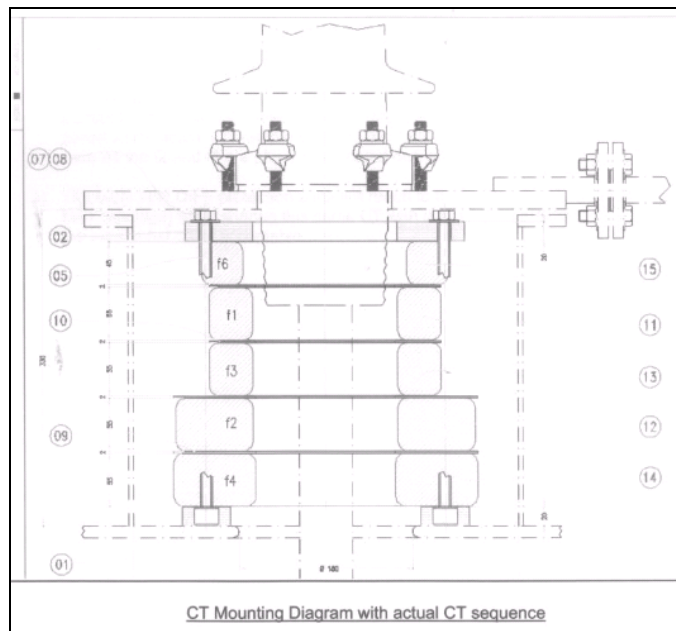
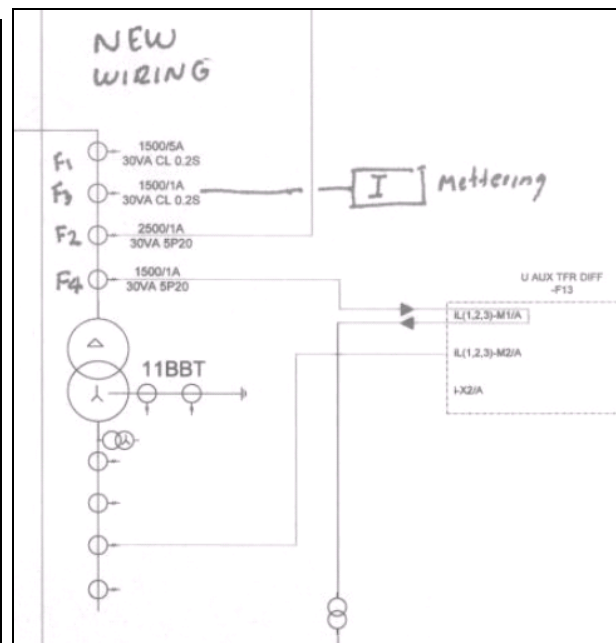
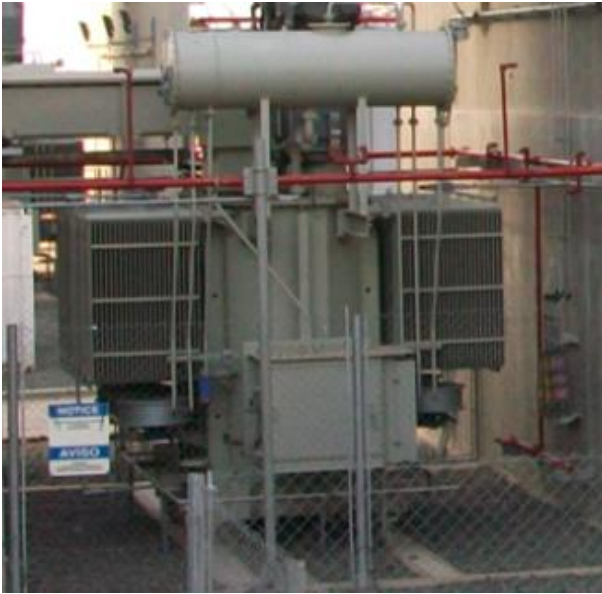
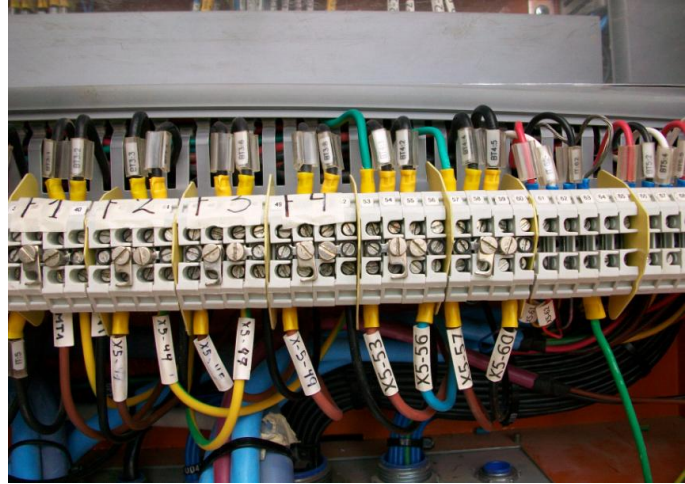
Durante la construcción se conectaron los CT's de los trafos internos en forma incorrecta, el Ct de medición se conecto en el de disparo y el Ct de disparo por falla se conecto en el de medición. Durante una falla del trafo, el CT que despeja la falla estaba conectado al de medida y el CT que debía disparar el trafo se satura y no llega al nivel de corriente para despejar la falla.

Esta mala conexión no permite que durante una falla el CT envíe la corriente necesaria para que el medidor detecte la corriente y de esta forma realizar la desconexión del trafo, este evento produce daño en el transformador y medición incorrecta de corriente durante la falla.

1. Realizar la revisión de los CT dentro de los transformadores para verificar polaridad.
2. Inspeccionar los CTs con inyección de volaje y corriente para determinar la corriente de saturacion y determinar si es un trafo de medida o de proteccion.
3. Certificar el commissioning con un documento firmado y certificado de la prueba.

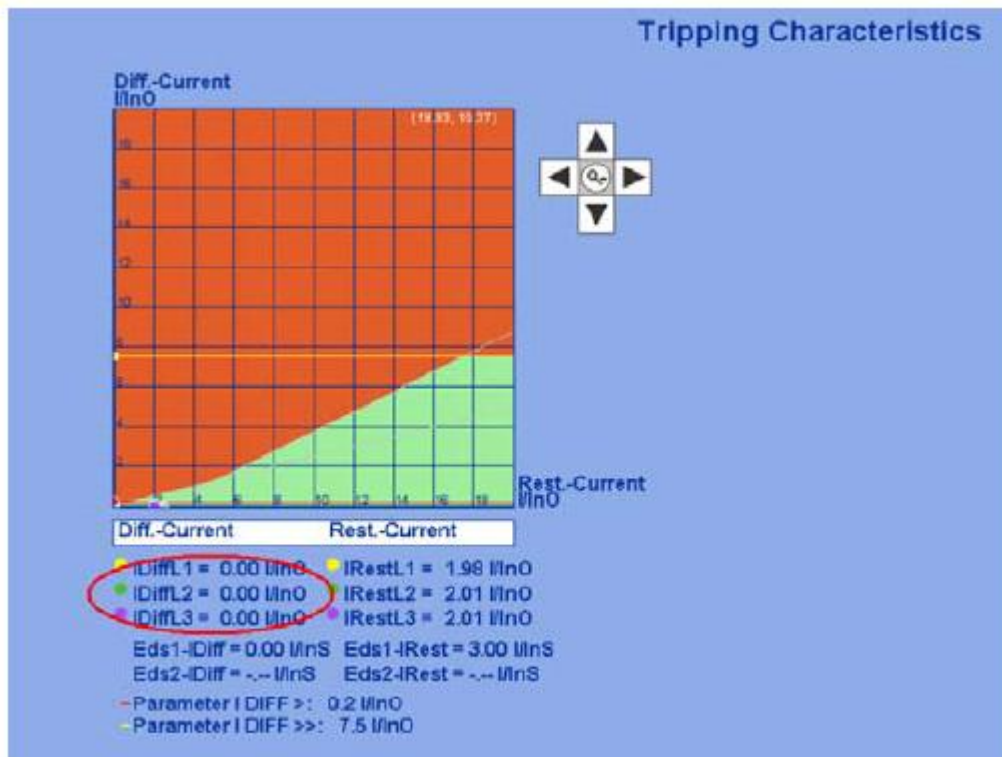
Característica de disparo de un CT.
