ANALISIS DE CAUSA RAIZ ROTURA DE PISTON 13 Y 14

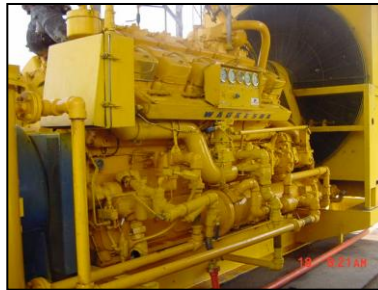
EVENTO 1:
Aumento de carga
desde 400kw a
570kw

EVENTO 2:
14:45 Daño de
piston 14

EVENTO 3:
Ocurre desvalance
dinamico del piston
13 por estar
pivoteando en el
mismo muñon del
cigüeñal

EVENTO 6:
Inspeccion de
mantenimiento

EVENTO 5:
Operador para el
motor por ruido
anormal

EVENTO 4:
16:15 Daño de
piston 13 por
aumento de carga
