REGISTRO DE FALLA

REGISTRO DE FALLA PRELIMINAR

| Nombre del Evento: | Falla en conexión de cables en subestación | | | OT: | Aviso |

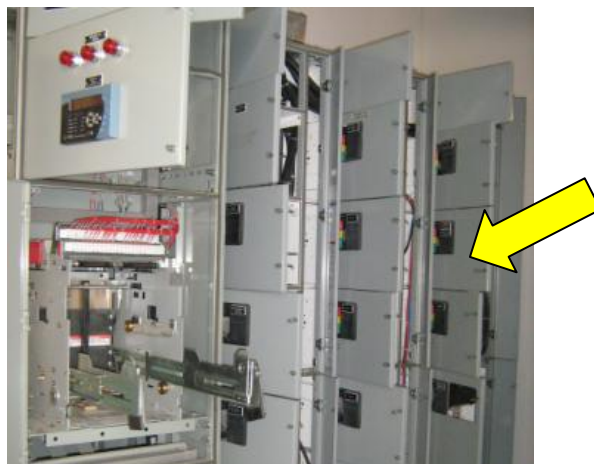
- Se encontró 3 cables sueltos en la cubículo de la alimentación del transformador.
- Cable suelto en protecciones de barraje del CCM.

Cable de alimentación transformador 125 KVA

Revisar las próximas celdas, interruptores y transformadores para detectar esta posible falla.
