# Lecciones Aprendidas Incidentes

**INCIDENTE:** Falla de Generador

**FECHA:** 4 Noviembre 2009

**LUGAR:** Sistema de Generacion

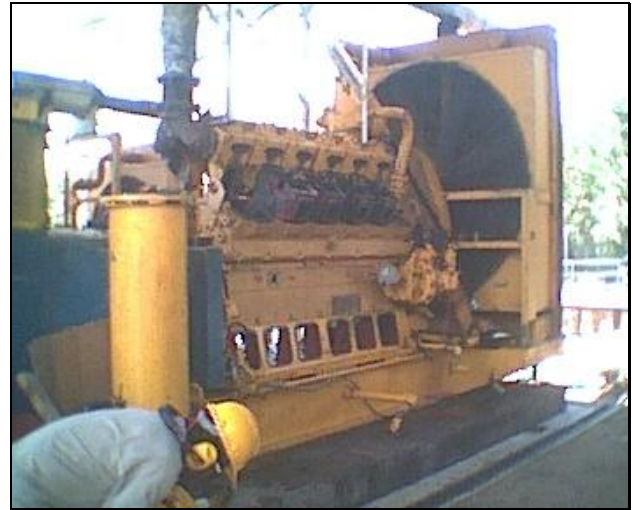
## REGISTRO FOTOGRAFICO DEL EVENTO:

Después de ser enviado a reparación general el moto-generador tuvo daño catastrófico de camisas y pistones durante el arranque y puesta en funcionamiento.

1. Falla en la compra de orings nacionales con diámetro mayor al original de las camisas del motor.

1. Aseguramiento de que todos los repuestos para las reparaciones estén en las cantidades que fueron requeridas y calidad certificada por el fabricante.
2. Realizar procedimiento de armado y ensamble para cambio de camisas utilizando la metrología.
3. Realizar las reparaciones con la asistencia de personal técnico calificado.
4. Realizar metrología a todo el bloque para fallas por detonación.
5. Colocar modulo de ignición y termocuplas al motor de la falla.
